# FAZENDA CAPÃO ALTO

CONJUNTO DE PROJETOS PARA A RESTAURAÇÃO E REVITALIZAÇÃO DO ESPAÇO CULTURAL FAZENDA CAPÃO ALTO PROFICE N° 6643 - Edital 001/2017

Diretrizes de ocupação do conjunto edificado da Fazenda Capão Alto

DIRETRIZES DE OCUPAÇÃO DO ESPAÇO CULTURAL FAZENDA CAPÃO ALTO

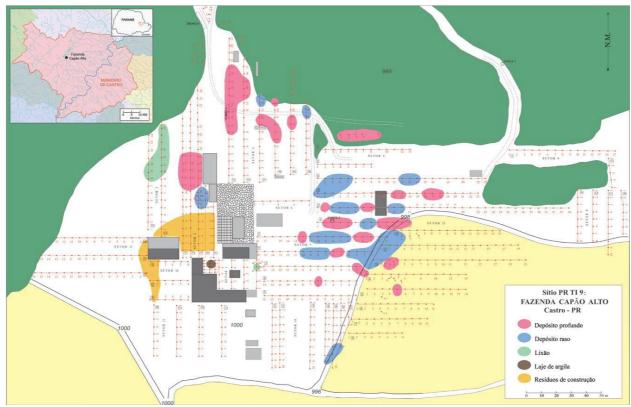
Figura 2 - Mapa síntese da Pesquisa Arqueológica 2014-2016 (CHYMZ (Coord.) in NMC, 2016).

Outro processo que é considerado amplamente na elaboração do Plano de Manejo são os resultados da Pesquisa Arqueológica realizada entre 2014 e 2016 que estão sintetizadas na representação gráfica a seguir, que tem nas descrições do Relatório Final a complementação das informações.

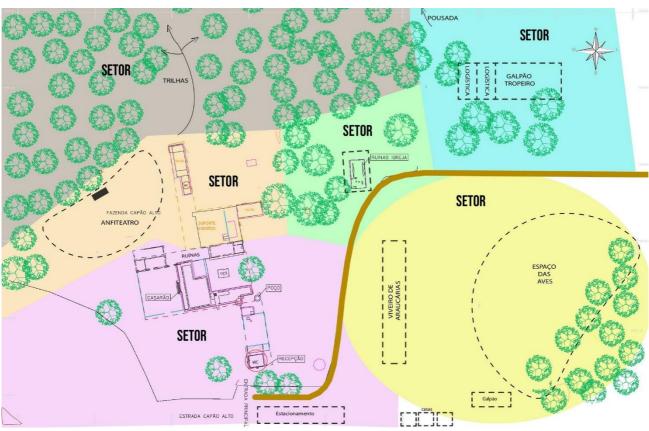
Figura 3 - Representação gráfica do macrozoneamento proposto - Fabio André Chedid Silvestre, 2020.

Setor Casa Sede (Lilás) – Atividades museais relacionadas a história e cronologia construtiva do conjunto edificado

Setor Eventos (Laranja) – Infraestrutura de apoio a eventos ao ar livre

Setor Antiga Capela (Verde) – Atividades museais / arqueológicas

Setor Educação Ambiental (Amarelo) – Atividades de educação ambiental

Setor Tropeiro (Azul) - Implantação de estrutura e atividades voltadas ao tema do tropeirismo

Setor Ambiental (Cinza) – Consolidação de infraestrutura para uso e atividades na área de mata

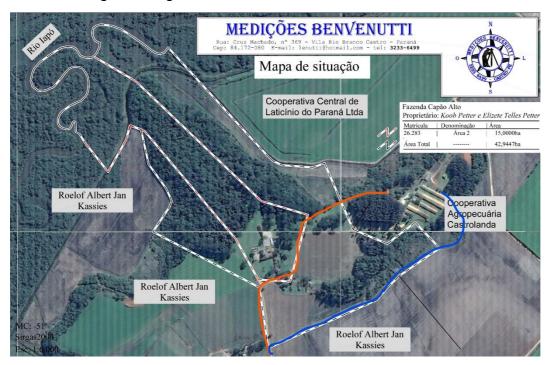
Figura 4 - Matrículas de propriedade de Koob Petter e Elizete Telles Petter. Em laranja: localização atual da estrada de acesso à área da Cooperativa Castrolanda. Em azul, traçado proposto para a configuração da nova estrada.

A atual configuração da estrada se encontra a 5,20m (Cinco metros e vinte centímetros) das estruturas remanescentes da Antiga Capela de Nossa Senhora do Carmo (Oratório de Santo Antônio). Essa condição é extremamente prejudicial para a preservação desse importante vestígio arquitetônico, pois atinge diretamente as estruturas arruinadas e se estabelece sobre uma área com grande potencial de existência de remanescentes arqueológicos do século XVIII.

Em consonância com esse processo, a equipe técnica desse projeto propõe como opção primeira, visando uma solução definitiva, a locação da nova estrada no limite Sul do terreno mais abrangente pertencente a Koob e Elizete Petter, conforme o traçado em azul representado na imagem a seguir:

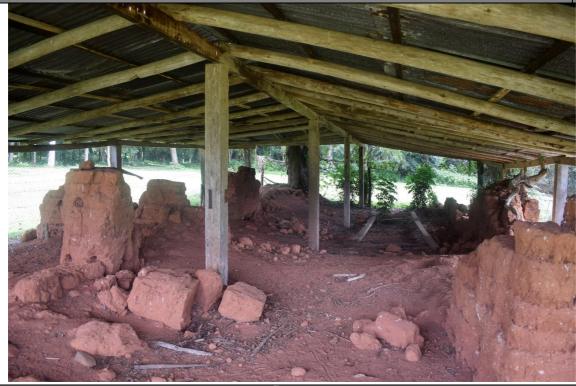
**RUÍNAS ANTIGA CAPELA**

- Aprofundamento da pesquisa arqueológica, com escavações no interior dos remanescentes da Antiga Capela e em área envoltória, conforme recomendações do Relatório Final do Diagnóstico Arqueológico (CHYMZ (Coord.) *in* NMC, 2016).
- Retirada da vegetação que afeta direta e indiretamente as estruturas remanescentes.
- Consolidação estrutural dos remanescentes em taipa.
- Retirada do excesso de solo e rebaixamento do nível do solo para exposição mais adequada dos remanescentes da estrutura edificada.

- Retirada sem reaproveitamento da cobertura existente.
- Proposta de nova cobertura, mais ampla e com partido arquitetônico que estabeleça uma relação de harmonia entre os remanescentes edificados e os elementos naturais e paisagísticos do lugar, visando a valorizando do patrimônio arqueológico e possibilitando a visitação.

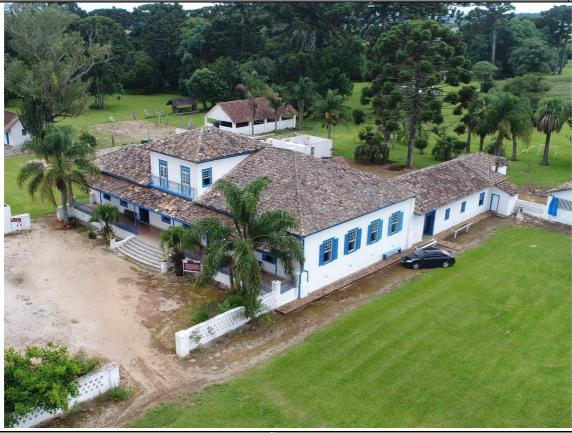
CASA SEDE

- Coberturas limpeza e substituição de telhas danificadas; substituição de peças danificadas da estrutura de cobertura, com atenção para a área do Anexo de Serviços (Cobertura 2A), substituição e restauração dos beirais e cumeeiras em madeiras; substituição do sistema de captação de águas pluviais por elementos com características semelhantes aos existentes.

- Paredes Consolidação estrutural das fundações internas em taipa (porão) que se apresentam danificadas com fissuras sistemáticas; consolidação estrutural do pavimento superior, que configura o Mirante, que apresenta desestruturação generalizada; complementação de lacunas de pequeno porte existentes em paredes de taipa e estuque.

- Revestimentos Complementação de lacunas de revestimentos, com dimensão de pequeno e médio porte existentes em paredes de taipa, estuque e alvenaria de tijolos; execução de acabamento em áreas de revestimento mal executadas.

- Pisos\* retirada e substituição de peças degradadas e danificadas, considerando a estrutura de barroteamento.

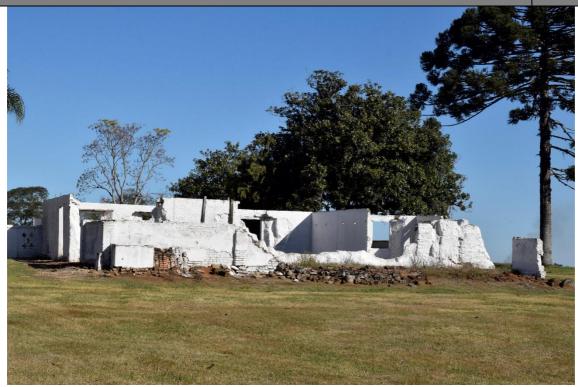
# RUÍNAS DA CASA CAPATAZ / RUÍNAS COCHEIRA 03\_04

- Consolidação das paredes em taipa para evitar perdas das estruturas remanescentes.
- Retirada de elementos espúrios, construídos no topo das alvenarias.
- Consolidação das vergas dos vãos, que se apresentam bastante deterioradas.
- Recomposição de áreas de alvenaria visando a consolidação estrutural do conjunto.

- Execução de cobertura para proteção das alvenarias em taipa de pilão. A cobertura será proposta de modo a estabelecer uma relação de distinguibilidade entre as estruturas existentes e o novo elemento, porém, buscando uma leitura menos fragmentada do conjunto, a partir das suas referências antigas. A proposta está sendo desenvolvida e será apresentada na etapa de Anteprojeto, conforme cronograma definido no item 4.

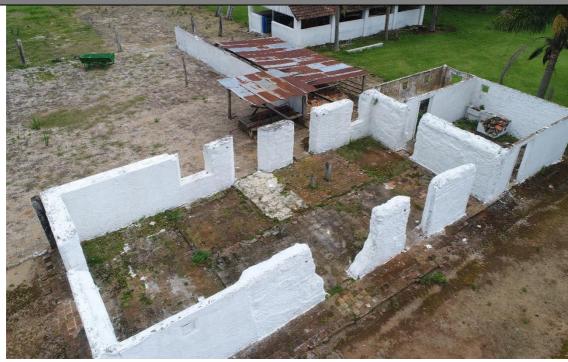
RUÍNAS DA ANTIGA QUEIJARIA

- Consolidação das paredes em taipa e das alvenarias de tijolo para evitar perdas das estruturas remanescentes.
- Consolidação das vergas dos vãos em alvenaria de tijolos, que se apresentam bastante deterioradas.
- Recomposição de áreas de alvenaria visando a consolidação estrutural do conjunto.

- Execução de cobertura para proteção das alvenarias em taipa de pilão. A cobertura será proposta de modo a estabelecer uma relação de distinguibilidade entre as estruturas existentes e o novo elemento, porém, buscando uma leitura menos fragmentada do conjunto, a partir das suas referências antigas. A proposta está sendo desenvolvida e será apresentada na etapa de Anteprojeto, conforme cronograma definido no item 4.

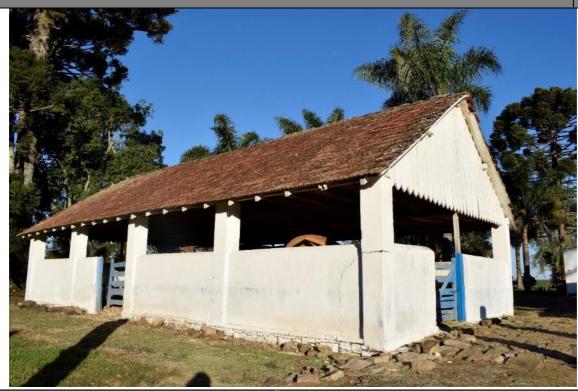
# **ANTIGO ESTÁBULO**

- Coberturas limpeza e substituição de telhas danificadas; substituição de peças danificadas da estrutura de cobertura, que apresenta terças e caibros bastante danificados, principalmente na porção Leste do edifício.

- Estrutura de madeira substituição dos pilares de madeira que sustentam a estrutura do piso do sótão; recomposição dos apoios sobre as alvenarias de tijolos cerâmicos; substituição de peça e encaixe danificados.

- Paredes Consolidação estrutural, com execução de pilares de concreto internos aos pilares de alvenaria de tijolos, que se encontram condenados estruturalmente; execução de costuras nas trincas existentes nas paredes; execução de cinta em concreto sobre as alvenarias de tijolos cerâmicos.

- Esquadrias restauração das esquadrias com substituição de peças em madeira degradadas; restauração e substituição de peças de ferragem, visando o perfeito funcionamento das esquadrias.
- Pinturas paredes externas e internas preparação e repintura com tinta a base de cal; esquadrias e elementos de madeira preparação e repintura com tinta esmalte sintética

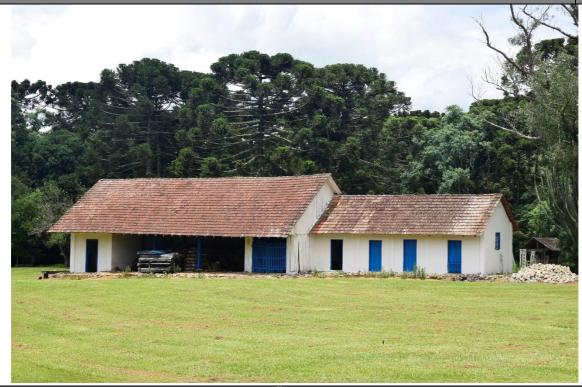
ANTIGO CELEIRO

- Estrutura de madeira intervenções de consolidação da estrutura de madeira, com substituição de peças deterioradas, aplicação de produtos e intervenções nas bases dos pilares.

- Paredes Consolidação estrutural, com execução de reforço na fundação e recomposição da alvenaria de tijolos cerâmicos lesionada.
- Revestimentos Complementação de lacunas de revestimentos, com dimensão de pequeno e médio porte existentes em paredes de alvenaria de tijolos; execução de acabamento em áreas de revestimento mal executadas.

- Esquadrias restauração das esquadrias com substituição de peças em madeira degradadas; restauração e substituição de peças de ferragem, visando o perfeito funcionamento das esquadrias.

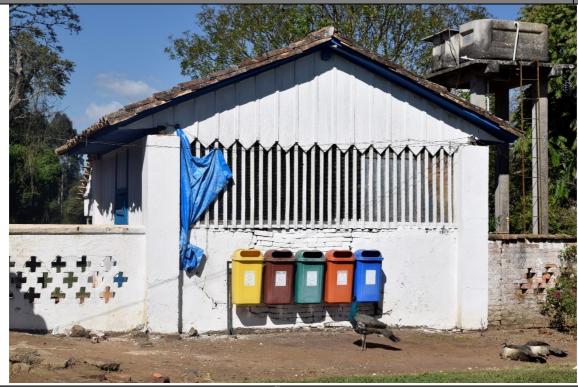
- Coberturas Edifício principal limpeza e substituição de telhas danificadas; substituição completa das peças de madeira da estrutura de cobertura, pois, encontram-se em estado de degradação e deformação avançados, com subdimensionamentos; Anexo demolição sem reaproveitamento da cobertura

- Paredes Edifício principal Consolidação estrutural, com demolição e remontagem dos pilares em alvenaria e das fundações, principalmente da face Sul, que apresentam lesionamentos significativos; demolição e reconstrução da parede de alvenaria da Elevação Oeste; consolidação estrutural das demais paredes em alvenaria; Anexo demolição sem reaproveitamento das estruturas de madeira e embasamento.

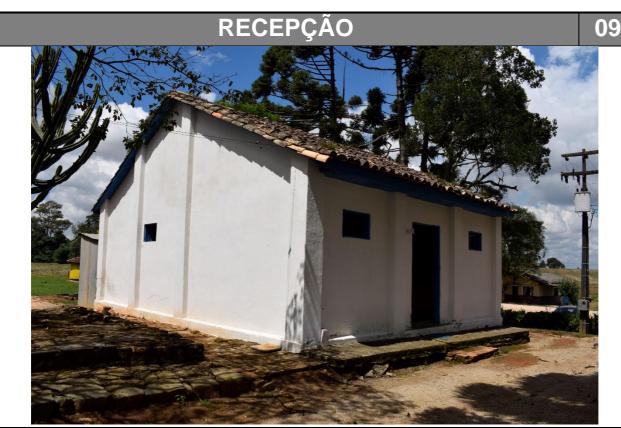
- Coberturas limpeza e substituição de telhas danificadas; substituição de peças danificadas da estrutura de cobertura.
- Paredes Consolidação estrutural, com execução de reforço na fundação e costura das fissuras existentes.

- Pisos demolição do piso em cimento alisado para recomposição do nível de origem.
- Esquadrias restauração das esquadrias com substituição de peças em madeira degradadas; restauração e substituição de peças de ferragem, visando o perfeito funcionamento das esquadrias.

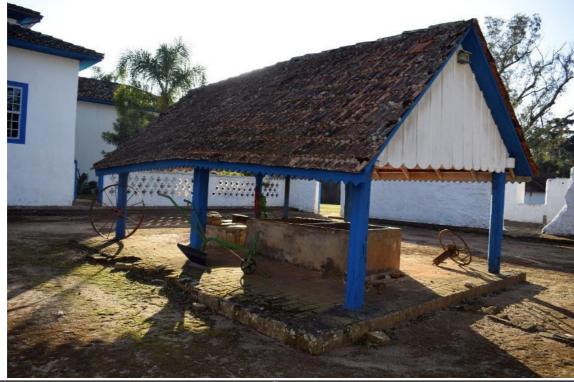
- Cobertura limpeza e substituição de telhas danificadas; substituição completa das peças de madeira da estrutura de cobertura, pois, encontram-se em estado de degradação e deformação avançados, com subdimensionamentos. A recomposição respeitará o sistema construtivo de origem, porém, a execução das peças será condicionada ao dimensionamento estrutural adequado.
- Estrutura de madeira substituição total dos pilares existentes, que se encontram em estado de degradação avançado com execução de fundações em concreto armado sob cada pilar
- Pisos restauração do piso em tijoleira, com limpeza e substituição de peças danificadas e recomposição das argamassas de assentamento.
- Elementos integrados tanque recomposição do revestimento; poço recomposição de revestimentos e execução de tampa em madeira para fechamento do vão superior.
